Puitfassaadide kaitse niiskuse eest

MÄRT RIISTOP

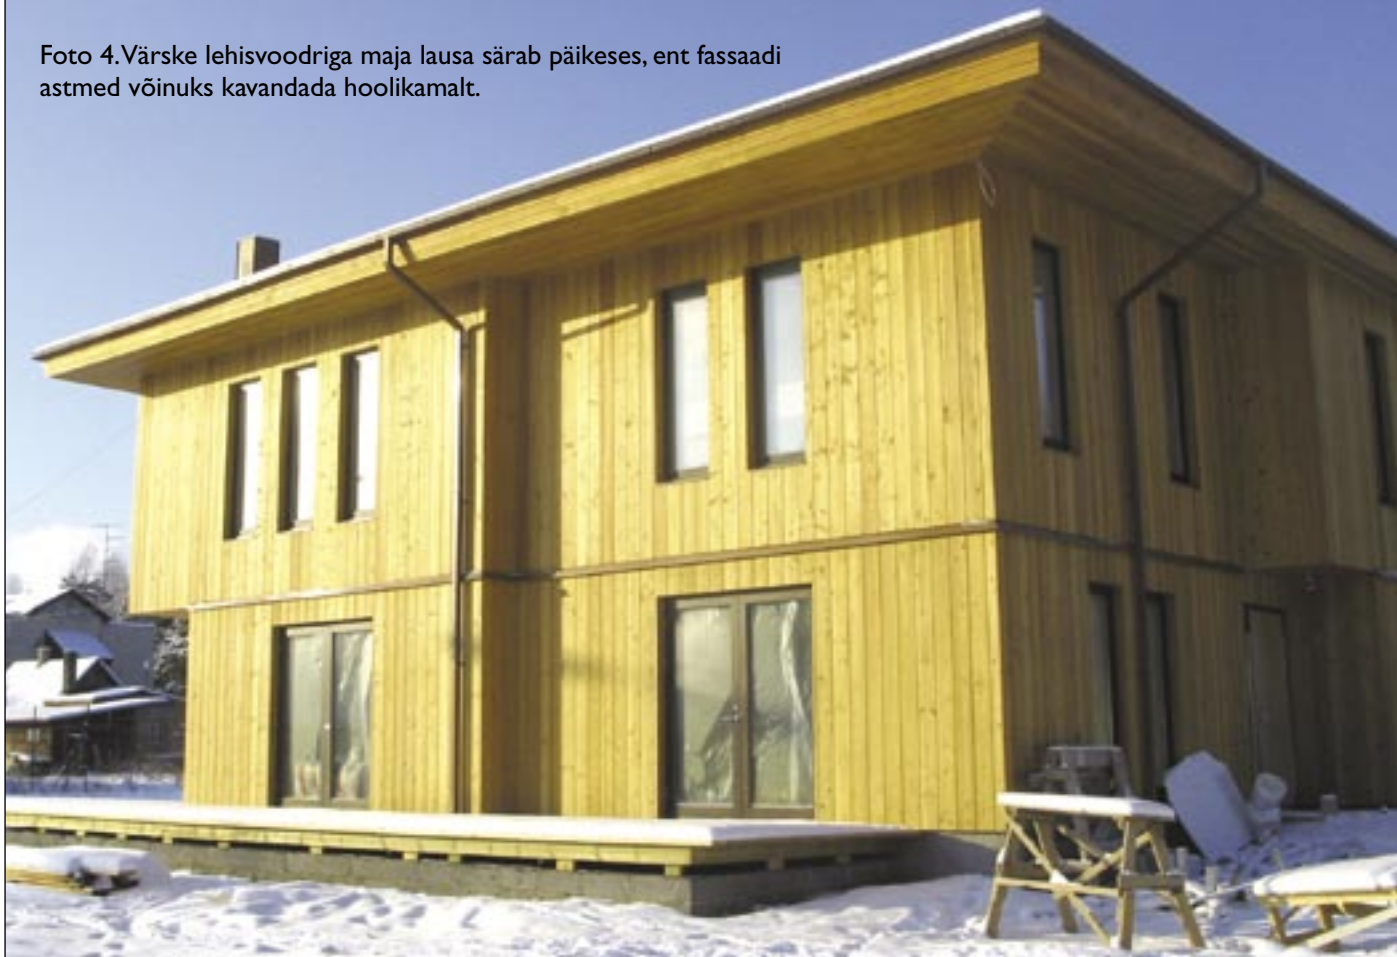
Foto 4. Värske lehisvoodriga maja lausa särab päikeses, ent fassaadi astmed võinuks kavandada hoolikamalt.

Fotel 4 nähtavat maja ei mõjuta selle ehituslikud puudused tõenäoliselt kuigi tõsiselt, sest lehis on üpris vastupidav materjal, samuti ei kavatseta seda maja värvida, mistõttu pole ka värvi koorumise ohtu.

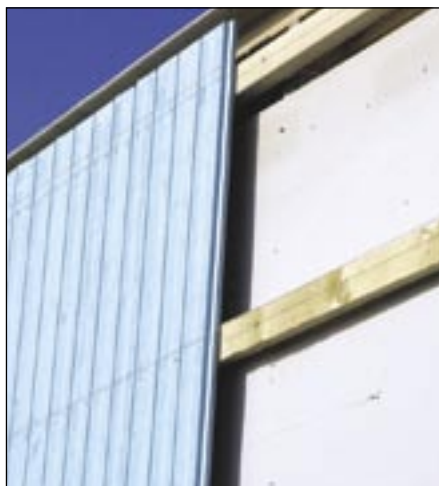
Foto 1. Vertikaalvoodri roovitis on horisontaalne, tuulutusvahe tekitamiseks võib roovlatid karkassi külge kinnitada distantsklotside abil. Ültal pääseb õhk välja voodrilaua otste ja räästa vahelise pilu kaudu. Voodrilauad on tehases krunditud ja värvitud ning tellitud pikusesse saetud.

Tuulutusvahe katkematus on olulisemgi kui tema laius. Seetõttu võiks kasutada ka õhemaid roovlaudu, ent tavaliselt seda ei tehta. Kui räästas on laiem kui fotol 1, tehakse tema alla tuulekast. Selleks,

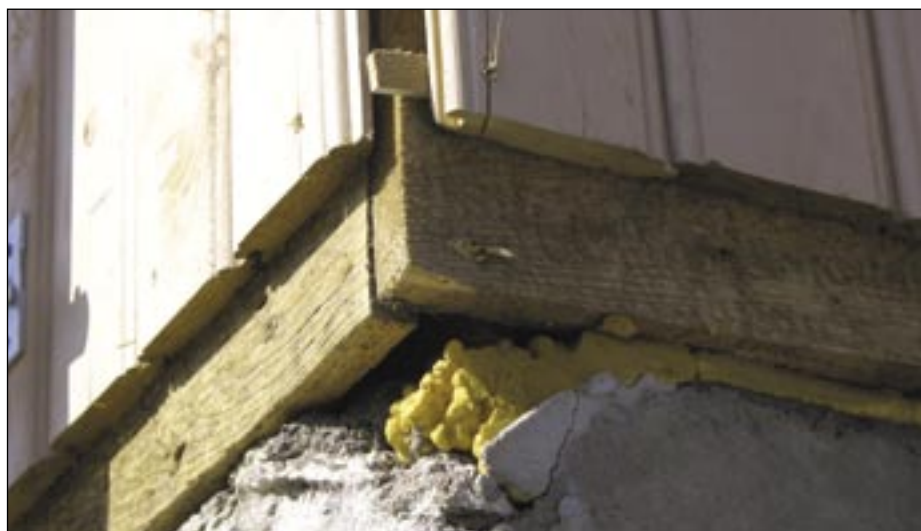
Foto 3. Kontsentreeritud näide halvast ehitustavast.

Fotel 3 on näha mitu viga: voodrilauad sulgevad tuulutusvahe, nende otsad on hooletu naelutuse tõttu lõhenenud ja puudub ka veelaud. Et voodrilaudade alumised otsad (horisontaalvoodri puhul alumise laua alumine serv) tulnuks saagida veeninaks, s.o 45 kraadi all kaldu, soodustamaks vee eemaldumist pinnalt, tundub taolise teostuse puhul juba tarbetu meeldetuletusena. Kuna veelaud puudub, laguneb sokkel ilmselt endises tempos. See, et augud sokkis ilmselt parandatakse, lagunemist ei peata.

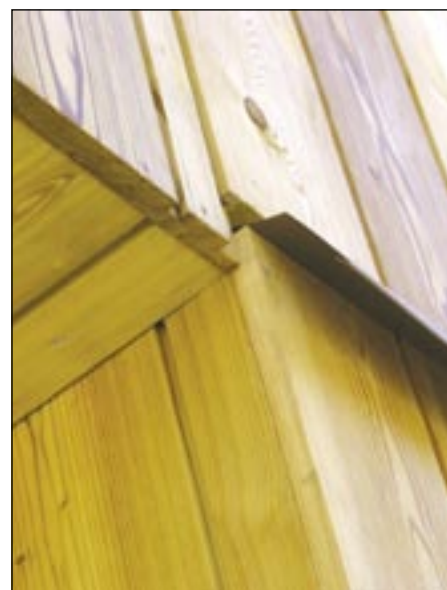
Foto 5. Fotel 4 kujutatud maja ukse kohal olev aste. Õhu juurdepääs tuulutusvahesse on suletud. Voodrilaudade jätkamine veepleki abil pikkuses (ülemine ots on vee eest kaitstud) on korrektne, kuid laudade alumised otsad on jäetud veeninaks saagimata (vt fotod 14 ja 15). Tuleb jälgida, et veeplekk ei katkestaks tuulutusvahet (kui roovitis on paigaldatud fotol 1 näidatud või muul sarnasel viisil, ei sega roovi külge kinnitatud veeplekk tuulutust).

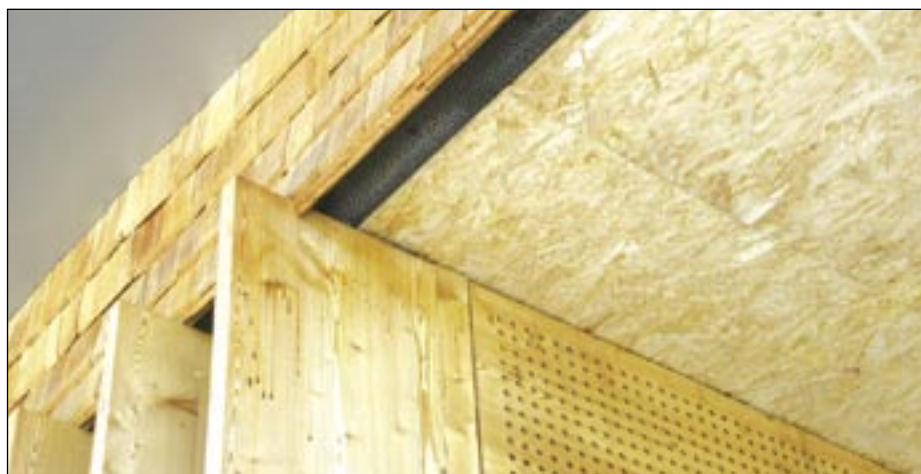
Foto 6. Ka astmete kohal saab tuulutusvahe avatuks jätta, tiheda võrgu kasutamine mujalgi sarnastes kohtades tuleb kasuks.

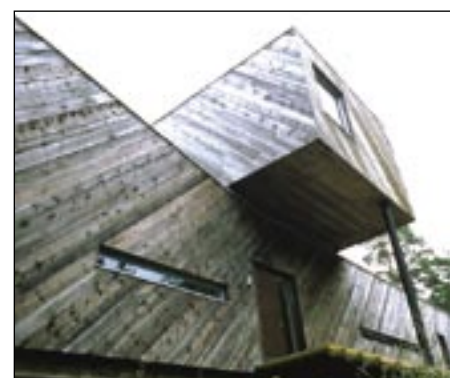
Foto 7. Männilauad on töödeldud rauavitrioli lahusega ja seejärel õlitatud. Sama võtet (ilma õlituseta) kasutatakse ka palkmajadele vanema välimuse andmiseks.

aktuaalsem nende katmine läbipaistva materjaliga või hoopis katmata jätmine. Viimane variant on eriti populaarne Alpide kandis, kus puidu patineerumine on loomulik nähtus. See teema nõuab aga põhjalikumat käsitlemist. Huvilistele võib soovitada näiteks Marje Tammeri ja Pille Nageli artiklit “Puitfassaadid – värvida või mitte?” ajakirja Ehitaja lisas Puit ehituses (detsember 2003, kättesaadav ka Puuinfo koduleheküljel). Siin piirdume vaid ühe näitega Eestist. Arhitekt Indrek Allmann ja tellija Ando Eelmaa otsustasid patineerumist ennetada: männilauad töödeldi rauavitrioli lahusega ja õlitati. Nii saadi pind, mis näib juba algselt eakana ja püsib sellisena kaua (vt foto 7).

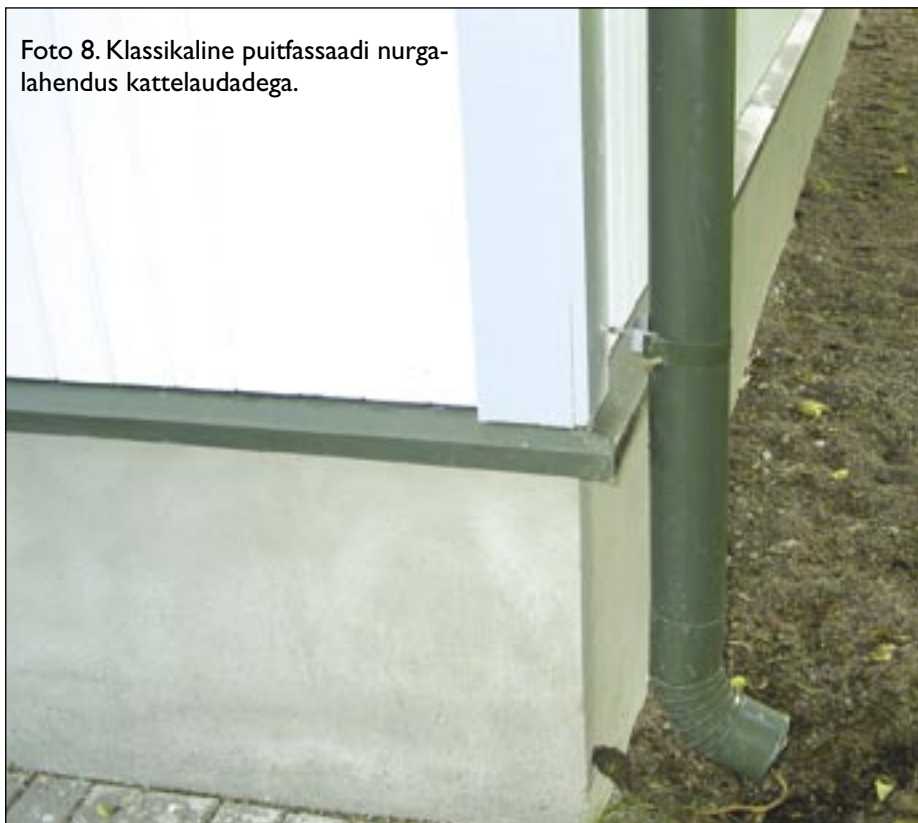
Foto 8. Klassikaline puitfassaadi nurgalahendus kattelaudadega.

Traditsiooniliselt kaetakse puitvoodriga hoonete nurgad laudadega (vt foto 8), mis kaitsevad voodrilaudade otsi (hori-

sontaalvooder) või servi (vertikaalvooder) niiskuse eest. Kuna otsapinna kaudu tungib puitu niiskus palju intensiivsemalt kui servadest, on niisugune nurgalahendus eriti oluline horisontaalvoodri puhul. Vertikaalvoodris on suhteliselt lihtne sobitada eri laiusega laudu ja profiili ülekatet nii, et nurkades saaks seina viimase voodrilaua naelutada teise seina esimese serva külge. Sellise liite võib jätta fotol 8 (vertikaalvoodri

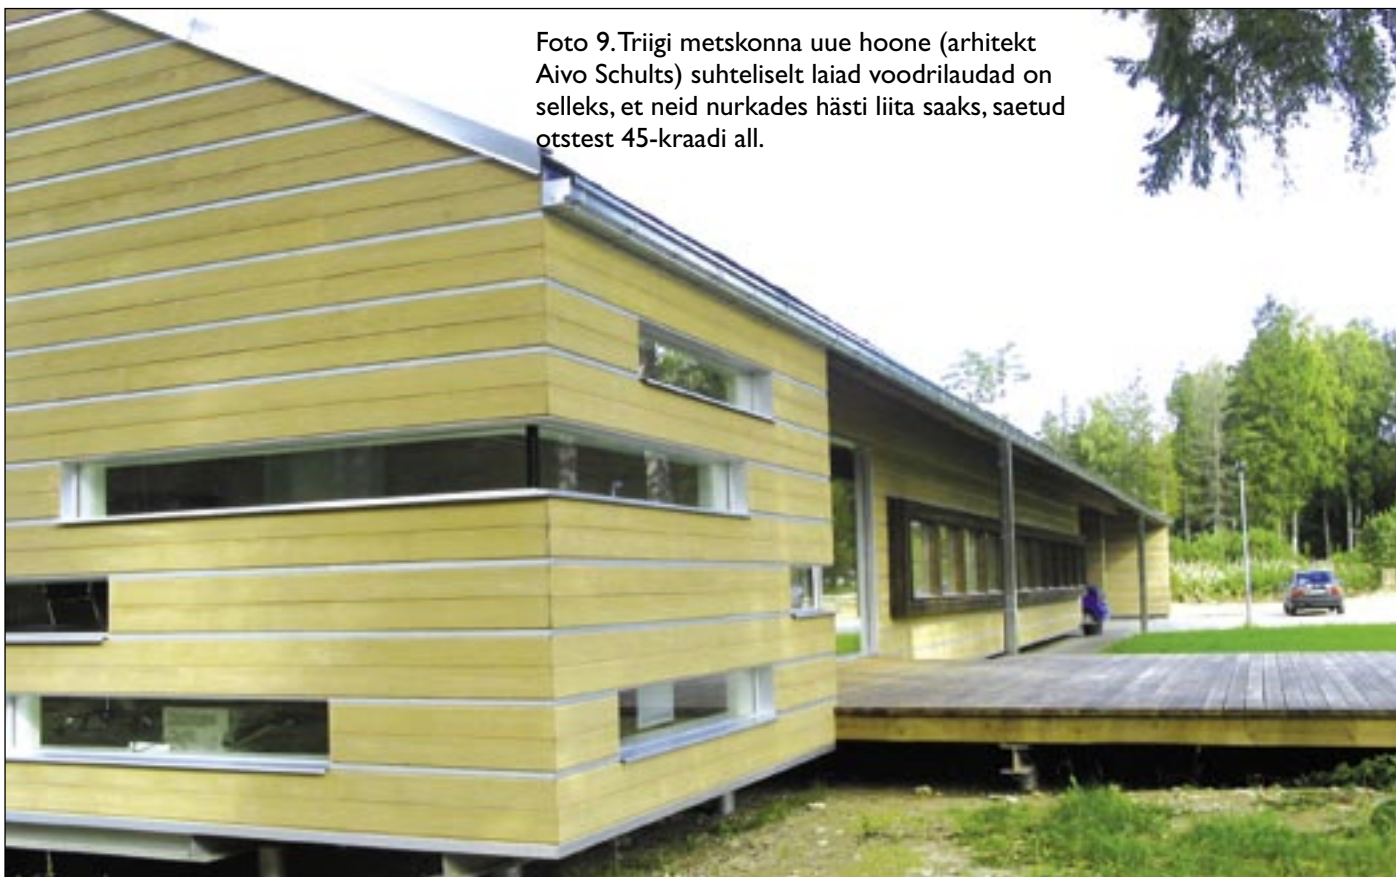
Foto 9. Triigi metskonna uue hoone (arhitekt Aivo Schults) suhteliselt laiad voodrilaudad on selleks, et neid nurkades hästi liita saaks, saetud otstest 45-kraadi all.

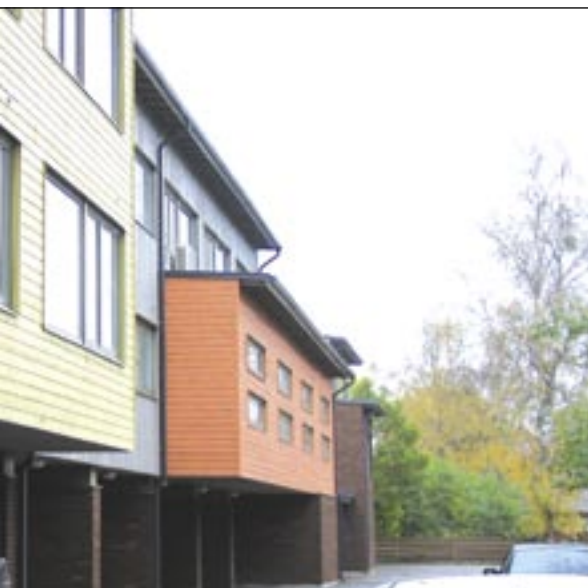
Foto 11. Arhitekt Lauri Saare versioon horisontaalvoodri nurgast on nutikas ja tõhus – plekk + silikooniga kinnitatud latt.

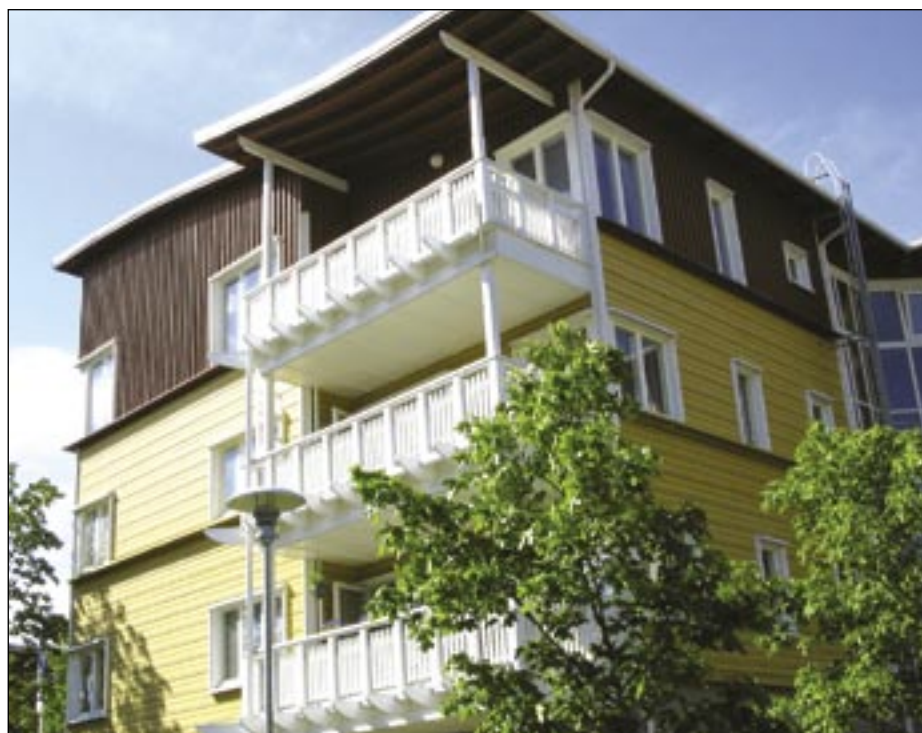
Foto 13. Lahti Puu-Vallila majade fassaadid on detailides väga hästi läbi töötatud.

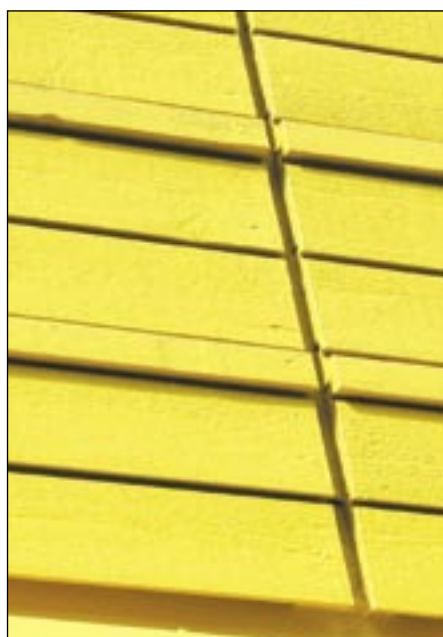
Foto 15. Voodrilaudu saab pikkuses jätkata ka nõnda: liide on jäetud meelega avatuks, et niiskus saaks väljuda.

Foto 14. Puu-Vallila majade fassaadide nurgalahendused vaid vihjavad traditsioonidele: nurga kattelaud on serviti vastu voodrilaudade otsi ja nende vahel paikneb fikseeriv-kattev latt (vrd foto 8). Nii sel kui ka fotol 15 on hästi näha, et mitte ainult alumise voodrilaua, vaid kõikide laudade alumised servad on saetud 45-kraadise nurga all veeninaks. Nii eemaldub vesi sellelt kiiremini ja suunatakse seinast eemale.
