Sild puidust?

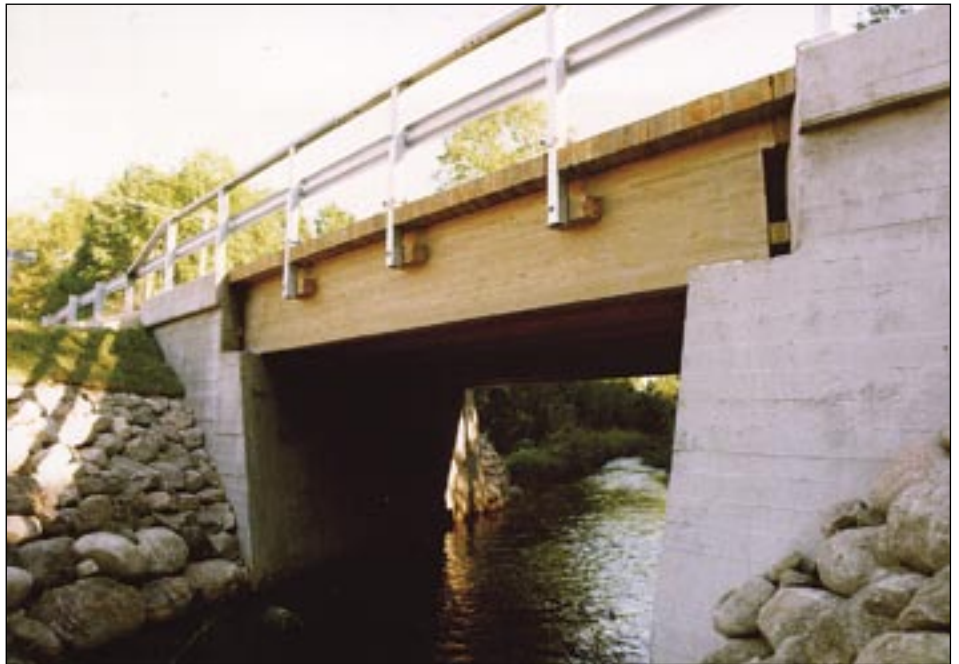
Tagavere sild. Väike, aga tähtis. Esimene pärast 40-aastast vaheaega, 1998. aastal riigimaanteele ehitatud puitsild.

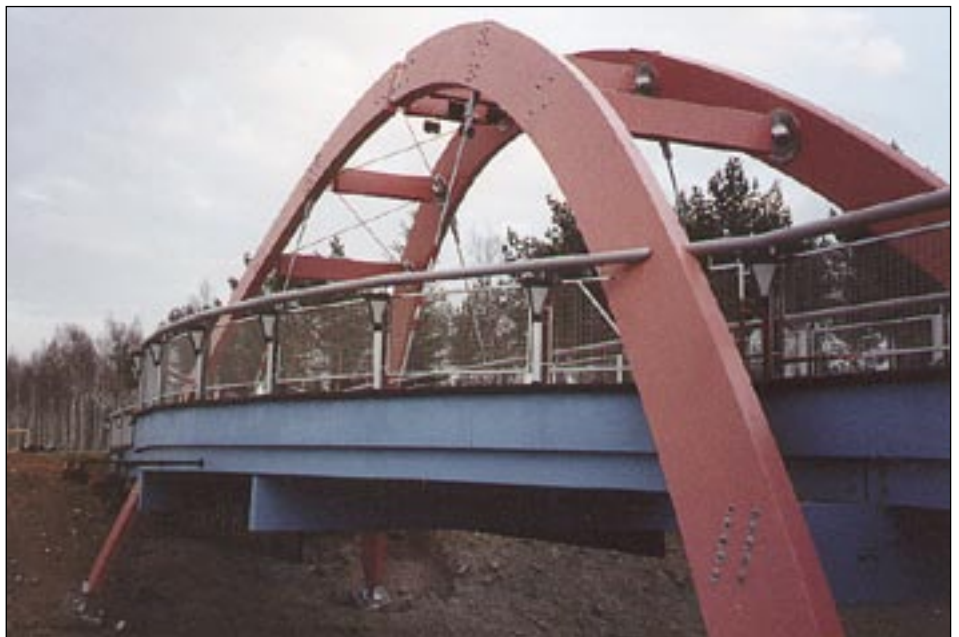
Merirahu sild. Rõduga kaasagne puidust jalgteesild Rocca al Mares. Silla kaari katab viis kihti alküüdvärvi, muud osad immutatud CCA-ga ja värvitud – hea näide konstruktiivsest kaitsest: vesi juhatakse pikikalde ja ääreprusside abil silla otstes olevatesse rennidesse ja seal kanalatsioonini. Äärmiste pikitalade ääres on veekindlast vineerist kaitsefilm. Teras on roostevaba.

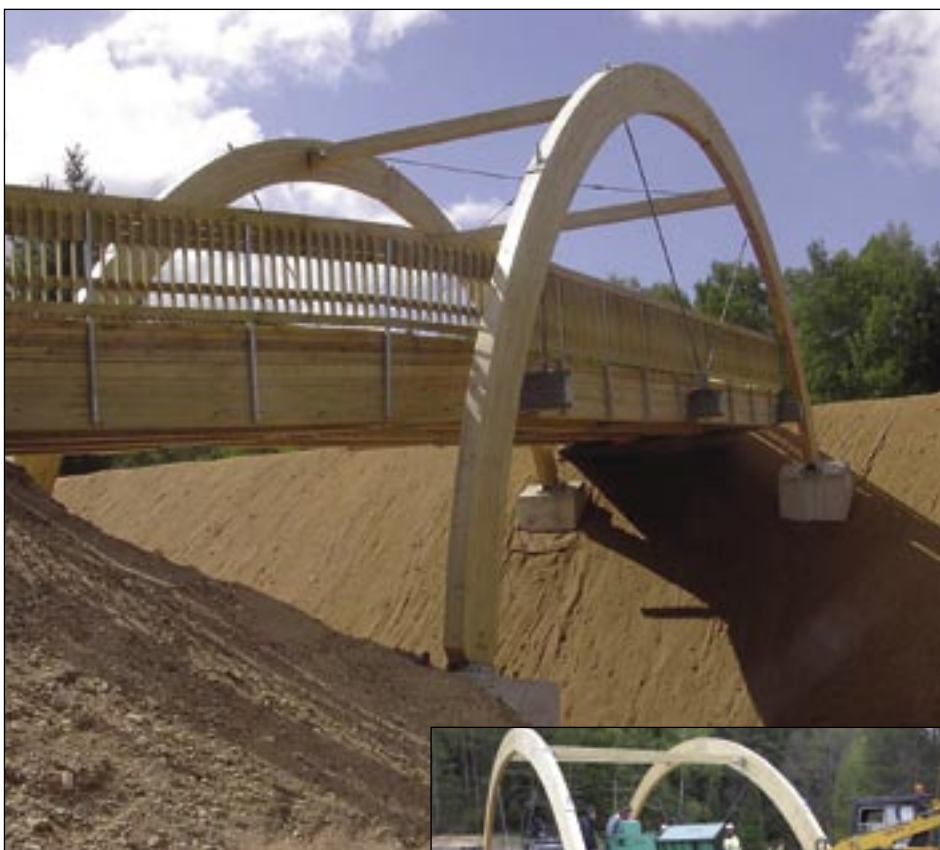
→ Flisa silla monteerimine. See asub Norras Hedmarki maakonnas, kus uute suurte sildade projekteerimisel arvestatakse esimese variandina alati puiduga.

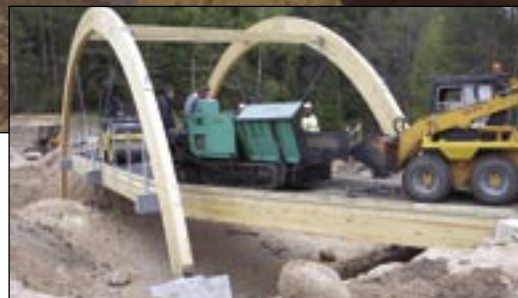
Tehvandi rolleriraja sild. Silla kandevõime ei tekita ilmselt kahtlust. Kaarsild, millele toetuvad pikitalad ja dekilaudis. Katteks on asfalt.

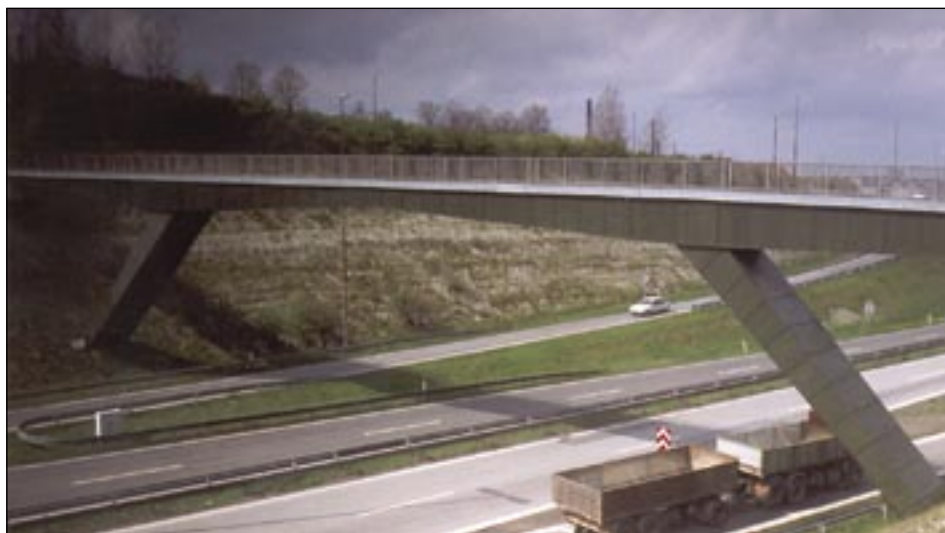
Aalborgi puitsild. Puitelemendid on väljastpoolt kaitstud veekindla vineeriga ja tänu sellele kogu aeg kuivades tingimustes. Ehitusaasta 1968, seni kahjustusi pole.

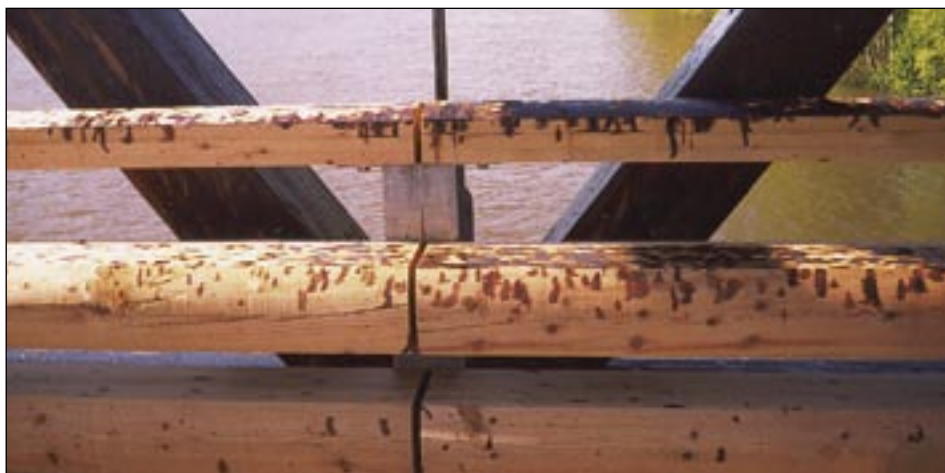
Kreosoot on küll tõhus kaitsevahend, kuid võib esimeste suvede kuumusega välja tilkuda

Norras nõutakse, et sildade eluiga peab olema vähemalt 100 aastat. Puitsildade puhul tagatakse see kreosootimmuutusega (kreosoot – söe ja tõrva baasil valmistatud puidu impregneerimisvahend). Kreosoot on hea vastupanuvõimega peaaegu igas keskkonnas ning tõstab ka puidu taluvust niiskuse muutuste suhtes. Kreosoot võib aga puidu välimust rikkuda: paaril esimesel aastal kipub ta päikese käes välja tilkuma ja moodustab hiljem kobrutava pinna. Kreosoodi tõhusust kinnitab ka fakt, et sellega immutatud sillakonstruktsioonid kuuluvad 2. kasutusklassi.

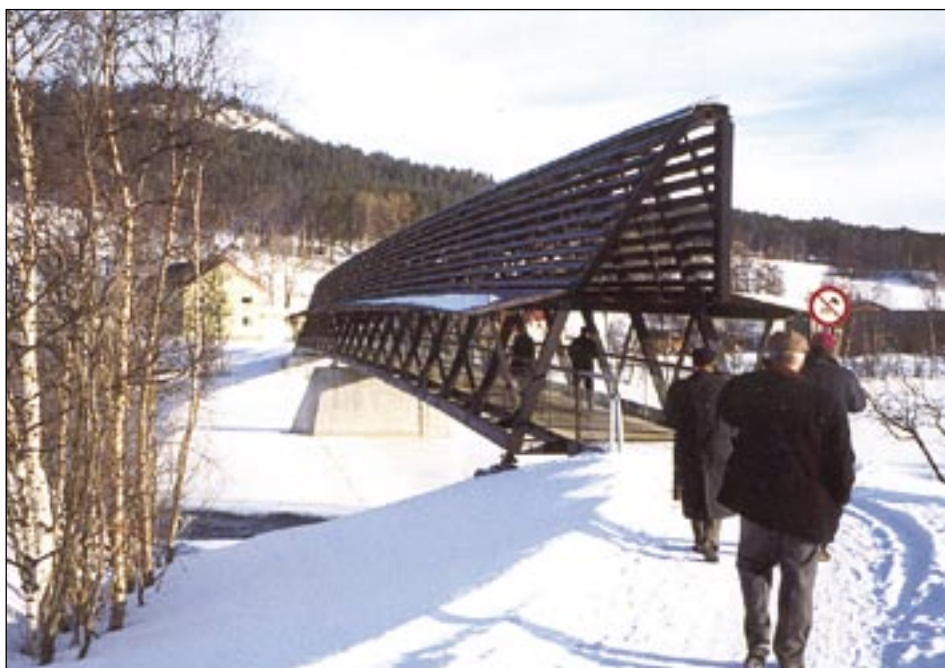
Kreosoodiga immutatud ruumistest sõrestikest sild Osis on hea näide arhitekti ja inseneri mõtete ühendamisest.
