Kevadises Oslos puitu otsimas

MÄRT RIISTOP, autori fotod

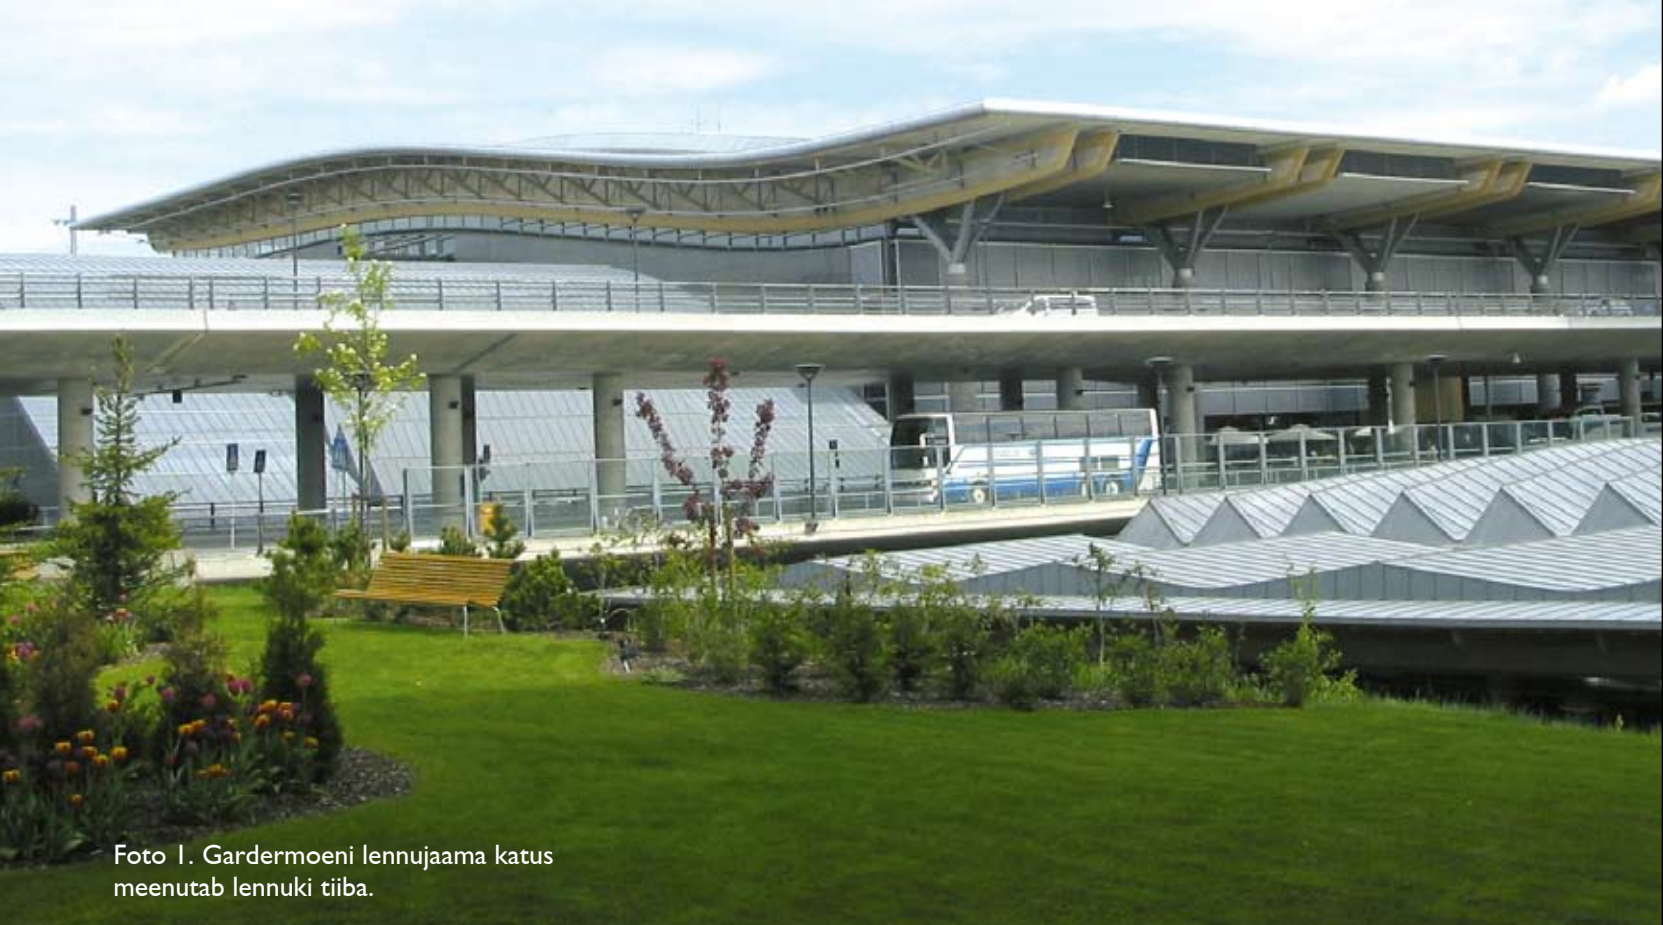
Foto I. Gardermoeni lennujaama katus meenutab lennuki tiiba.

Puit jääb silma juba Oslosse saabudes, Gardermoeni lennujaamas. Tõsi, üldmulje lennujaamast on sama klaasine-betoonine nagu taoliste ehitistele omane, ent selle hoone hiidkattust kandvad liimpuitkonstruktsioonid peaksid peale inseneride ja arhitektide silma hakkama ka tavaturistidele. Ja see oligi Norra valitsuse ning puidutööstuse eesmärk: külalised peavad märkama, et nad on saanud riiki, kus puidust peetakse lugu ja seda osatakse kasutada.

Lennujaama hoonest põigiti üle ulatuvad liimpuidust sõrestikud pole erilised ai-

nult pikkuselt (136 m, toetuvad kolmele betoonpostile, pikim ava 54 m), vaid ka välimuselt. Tavapäraselt on liimpuitlad ristkülikukujulise ristlõikega, sest suuruselt johtuvalt on nende töötlemine keerukamale profiilile üsna tülikas. Et aga Gardermoeni lennujaama visuaalne kontseptsioon lähtub lennuki tiiva kujust, siis on ka sõrestikele vineerist katte ja vöötalade servade töötusega antud lennukitiiba meenutav välimus.

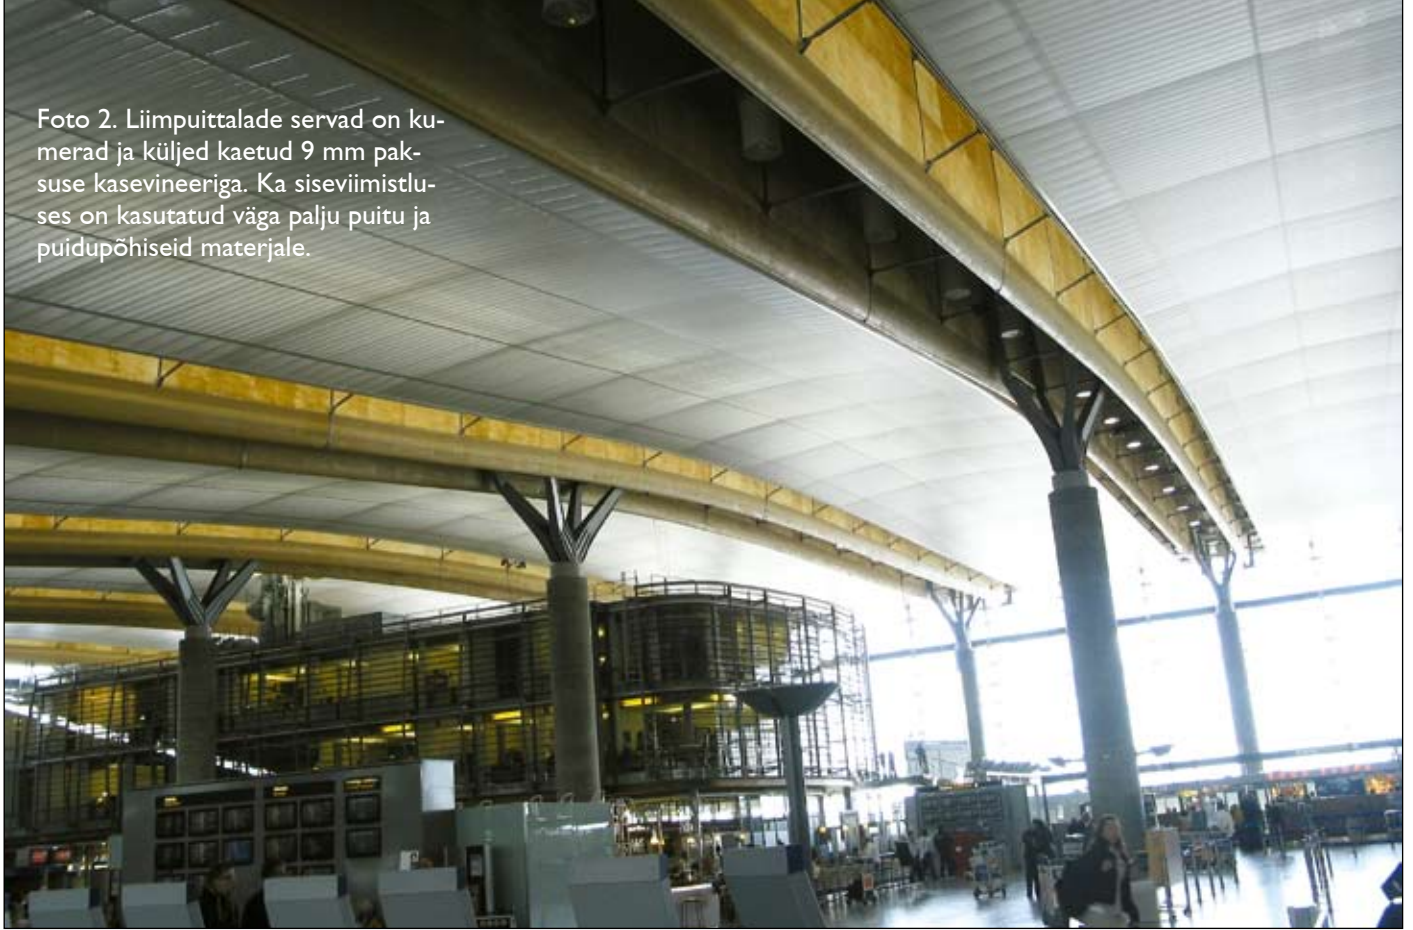
Foto 2. Liimpuittalade servad on kumerad ja küljed kaetud 9 mm pakuse kasevineeriga. Ka siseviimistluses on kasutatud väga palju puitu ja puidupõhiseid materjale.

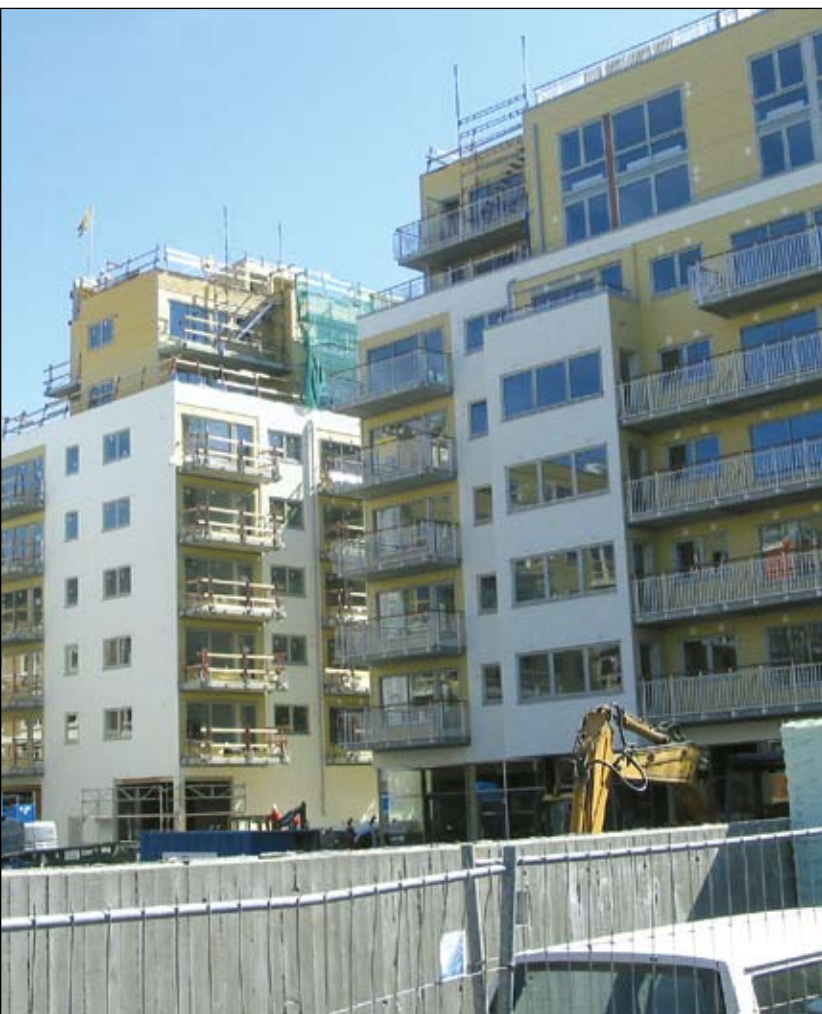
Foto 3. Ehkki suurema osa nende majade fassaadist katab puit, ei kipu see üldmuljes domineerima, vaid sobitub hästi linnakeskuse miljösse.

võimalik valmis majalt viiteid puidule leida. Eks oma osa mängi siin ka ümbruskond: üldilme seab majade välimusele piiranguid. Siiski, otse bussiterminali kõrvale rajatavas uues elamukvartalis oli leitud huvitav viis, kuidas puitu fassaadil eksponeerida (vt foto 3).

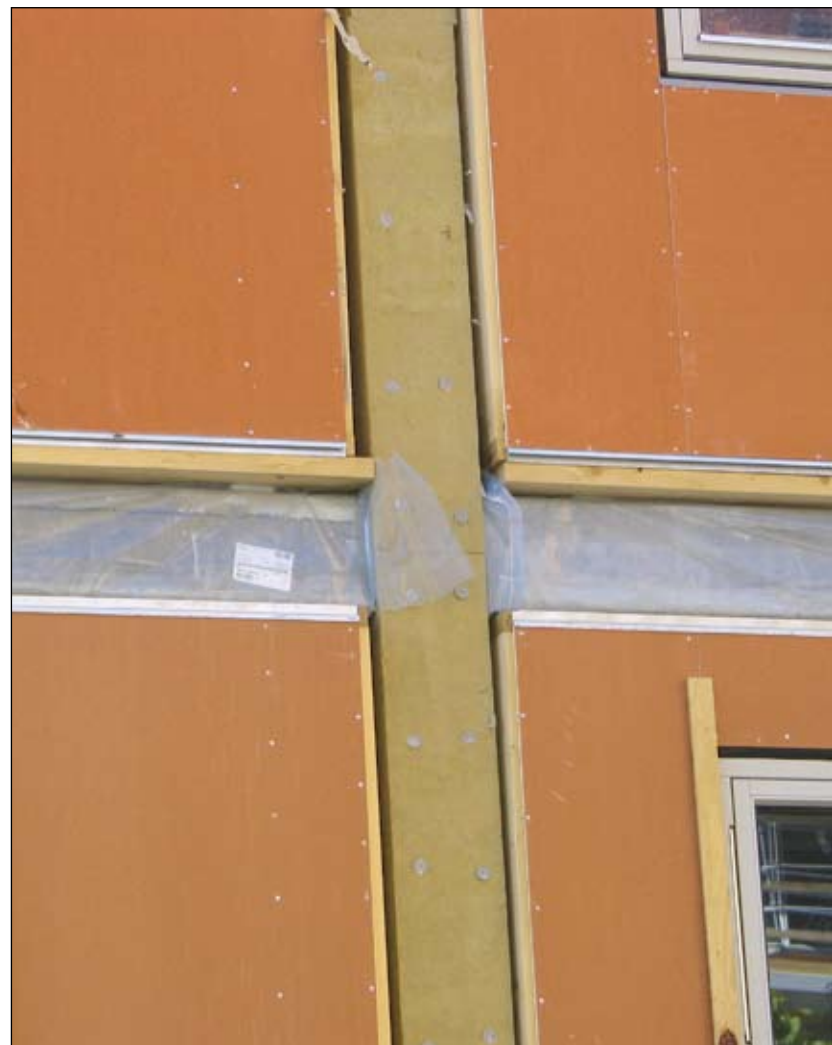
Foto 4. Tehases valmistatud puitkarkasspaneelid monteeritakse betoonkarkassi «sahtlitesse».

Foto 4 on hästi näha, kuidas toimub tehases valmistatud seinapaneelide montaaž. Paneelid ulatuvad seinast pisut välja ja nende vahele pannakse soojustus, et vältida betoonkarkassi servade ulatumist välispinnale, mis tekitaks külmasildu. Paneele ei kinnitata karkassi külge jäigalt: elastsed vaheelemendid väldivad müra kandumist ühest ruumist teise läbi külgnevate konstruktsioonide.

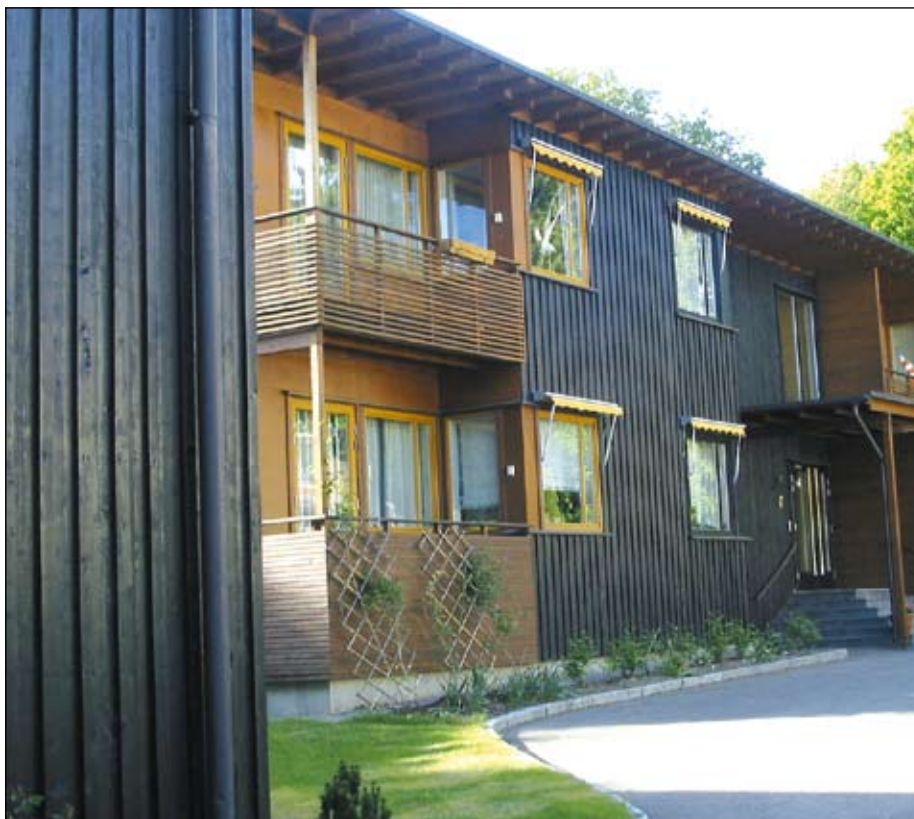
Foto 5. Uute majade fassaadid on sageli tõrvavärviga tumedaks värvitud, mida kinnitab ka sel fotol nähtav kattelaudist.

Linnakeskusest eemal on puitmaju muidugi palju. Oslo väikemajade välisilmes on aga nii mõndagi Tallinna eramuist erinevat. Eelkõige torkas silma, kui palju kasutatakse lihtsaid, profiilhööveldust mitte nõudvaid vooderdusviise, näiteks kattelaudist (foto 5) ja laevaparda plangutust meenutavat ülekattega laudist (foto 6), milles saab tarvitada profileerimata laudu. Kogu pind on peensaetud, seega püsib värv fassaadil hästi. Et hööveldada pole samuti vaja, on ka hind ilmselt soodsam.

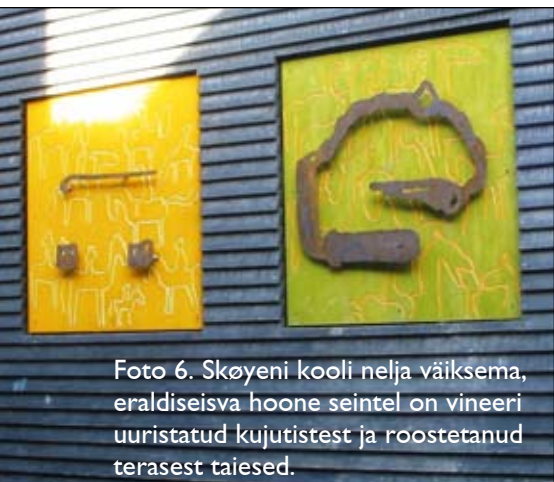
Foto 6. Skøyeni kooli nelja väiksema, eraldiseisva hoone seintel on vineeri uuristatud kujutistest ja roostetanud terasest taiesed.
